くしもと
一般国道42号すさみ串本道路
事業工程会議の開催結果について

一般国道42号すさみ串本道路事業工程会議の結果

一般国道42号すさみ串本道路 事業工程会議

令和6年7月19日
近畿地方整備局

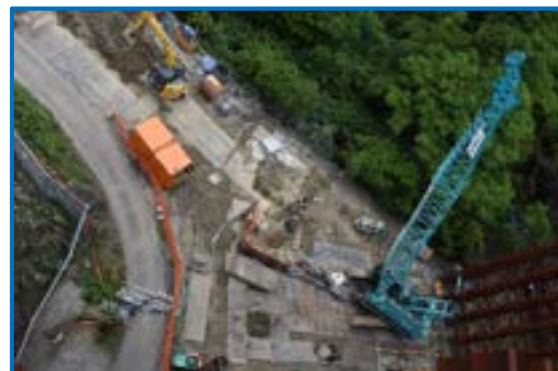
- **あざしがわばし 安指川橋**（仮称）P1橋脚の場所打ち杭施工において、通常の掘削機では対応できない硬質岩が多数出現し、掘削に時間を要している状況。
- 掘削機械の大型化等の対策を講じているが、硬質岩の除去や損耗したビットの交換も行っており、通常より平均約5倍の施工時間を要している状況。

P1の施工状況（場所打ち杭）

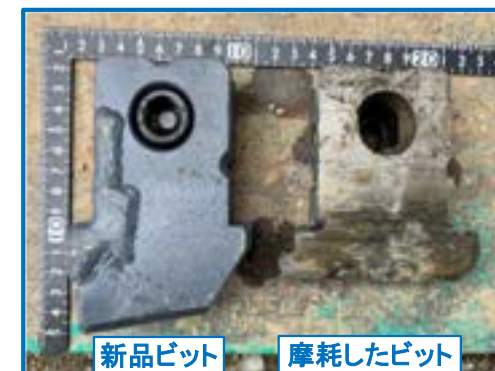
硬質岩によりビットが損耗し掘削難航

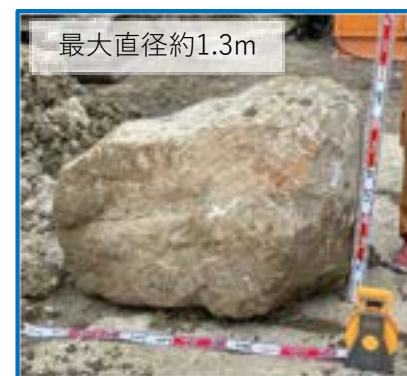
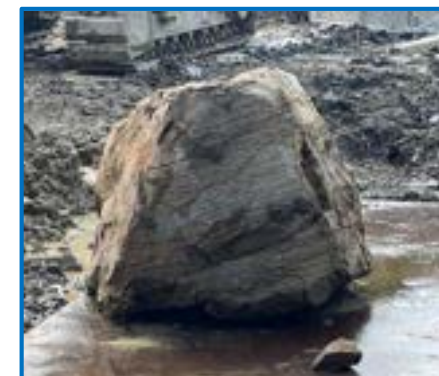
出現した硬質岩

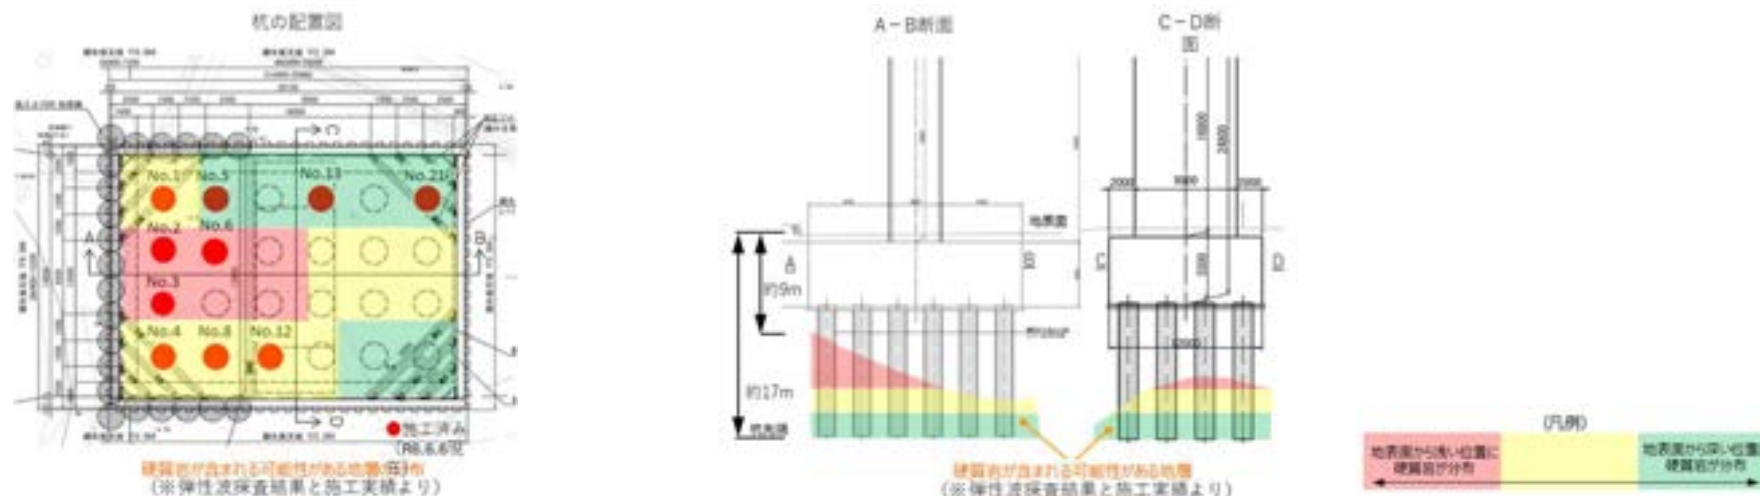
【硬質岩の分布状況の調査結果】 弾性波探査結果（R6.6実施）と施工実績による地盤状況

- ・事前のボーリング調査結果では、今回のような硬質岩の分布を把握することは困難。
- ・今回の弾性波探査の結果、残る施工箇所にも硬質岩が確認された。
- ・当該地域は硬質岩が入り組んだ特殊な地山のため、今後の掘削時にも硬質岩出現が見込まれ、掘削完了まで相当な時間を要すると考えられるが、現在の工法のまま、安全性を考慮し、丁寧に施工を進めていくのが妥当。

- ・今設定している基礎地盤支持層及び杭基礎の施工方法について、変更する必要はない。

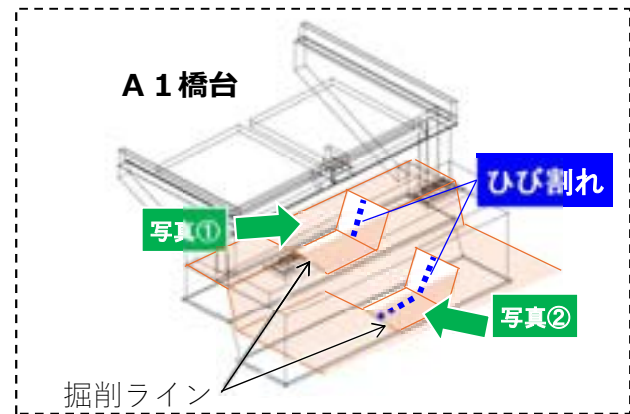
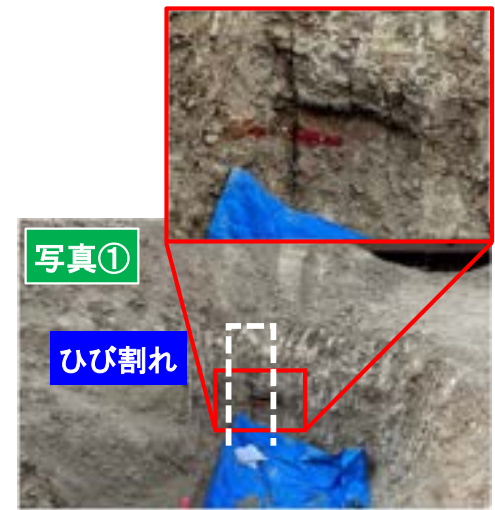
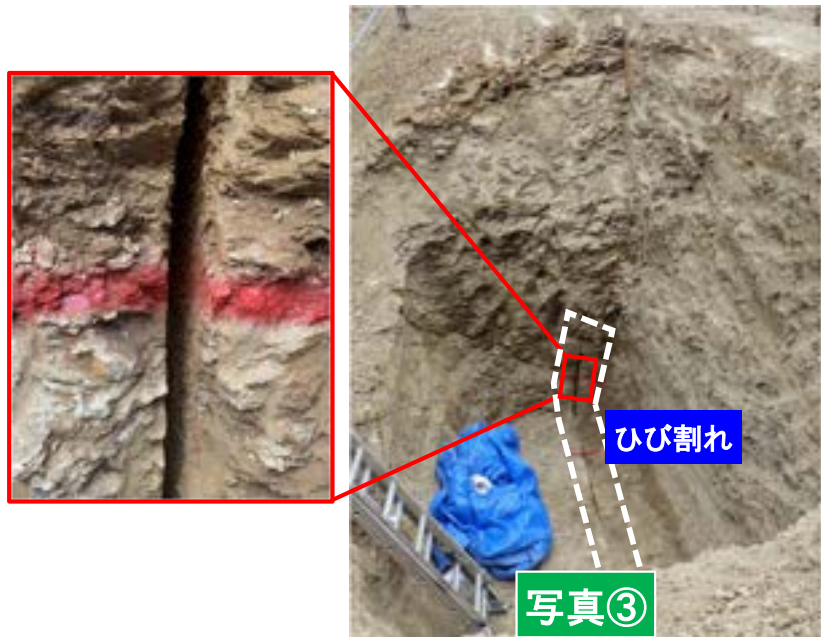
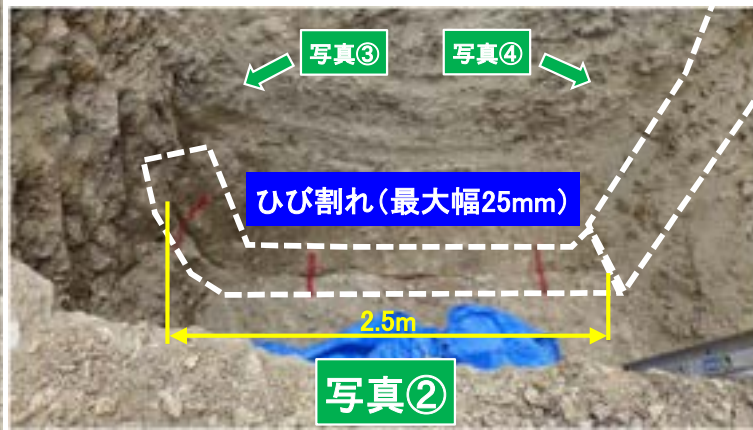
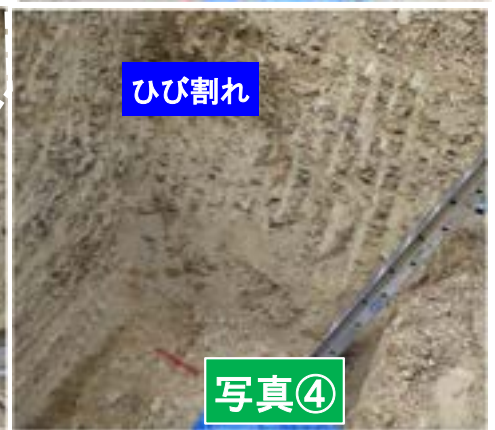
- A1 橋台基礎掘削中に地盤のひび割れを発見 (R6.7.9)
- 作業を中断し、有識者による現地調査を実施 (R6.7.10)

- ・現状亀裂のある状態でのA1橋台の工事継続は不可。
- ・ひび割れの範囲等を特定し、対策の有無を判定。無対策での施工は不可。
ボーリング調査(鉛直、水平)、ボーリング孔からのボアホールカメラ、弾性波探査等で、ひび割れの範囲を特定すること。
- ・対策としては、以下2点が考えられる。
 - ①ひび割れを有していても対策を行うことで橋台基礎の支持層として評価ができる場合
グラウンドアンカー等で対策を実施。
 - ②ひび割れ対策をしても橋台基礎の支持層として評価ができない場合
直接基礎を杭基礎に変更(深礎杭もしくは大口径深礎杭)

- ・ボーリング調査等により、ひび割れ範囲を早急に特定し、対策工法を検討。
