くしもと
一般国道42号すさみ串本道路
事業工程会議の開催結果について

一般国道42号すさみ串本道路事業工程会議の結果

一般国道42号すさみ串本道路 事業工程会議

令和6年7月19日
近畿地方整備局

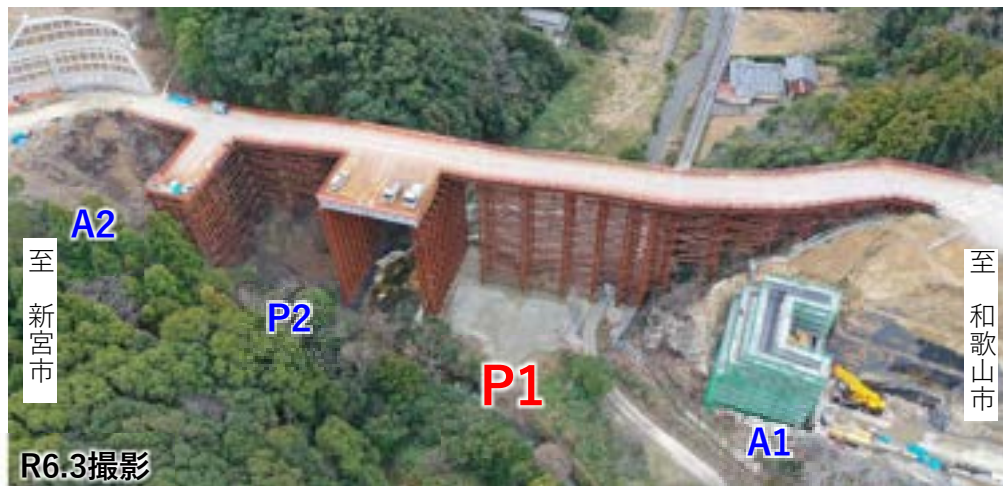
P1の施工状況（場所打ち杭）

- **あざしがわばし 安指川橋**（仮称）P1橋脚の場所打ち杭施工において、通常の掘削機では対応できない硬質岩が多数出現し、掘削に時間を要している状況。
- 掘削機械の大型化等の対策を講じているが、硬質岩の除去や損耗したビットの交換も行っており、通常より平均約5倍の施工時間を要している状況。

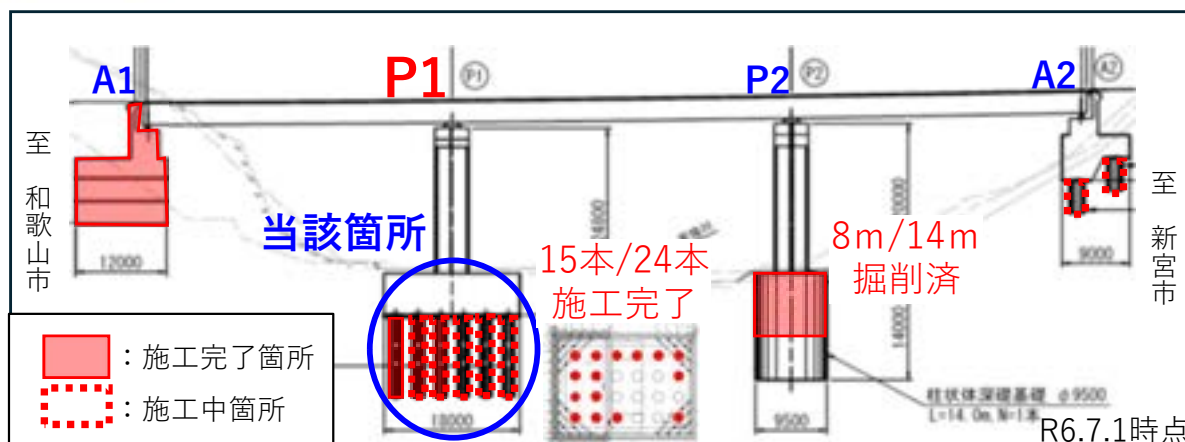
出現した硬質岩

- ・事前のボーリング調査結果では、今回のような硬質岩の分布を把握することは困難。
- ・今回の弾性波探査の結果、残る施工箇所にも硬質岩が確認された。
- ・当該地域は硬質岩が入り組んだ特殊な地山のため、今後の掘削時にも硬質岩出現が見込まれ、掘削完了まで相当な時間を要すると考えられるが、現在の工法のまま、安全性を考慮し、丁寧に施工を進めていくのが妥当。

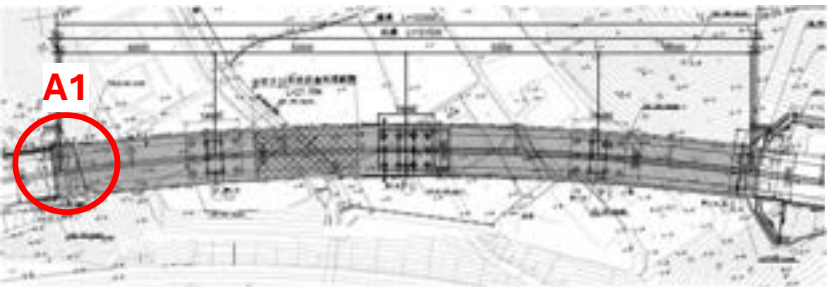
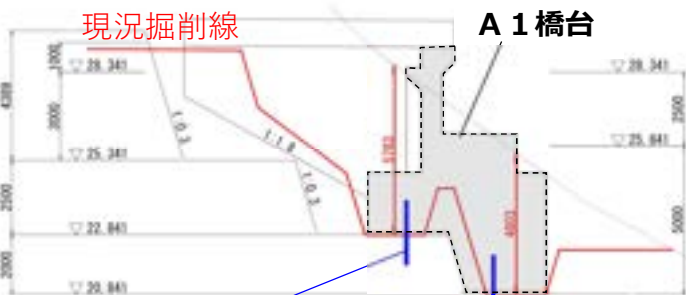
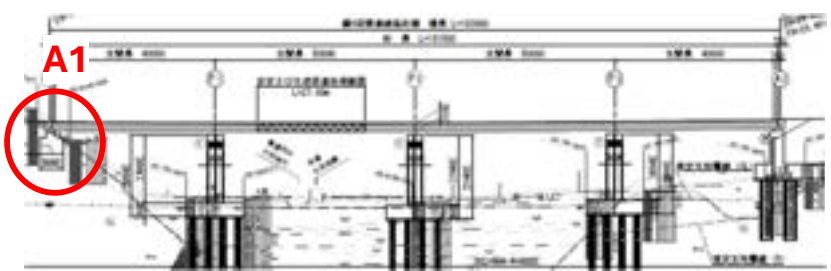
- A1 橋台基礎掘削中に地盤のひび割れを発見 (R6.7.9)
- 作業を中断し、有識者による現地調査を実施 (R6.7.10)

- ・現状亀裂のある状態でのA1橋台の工事継続は不可。
- ・ひび割れの範囲等を特定し、対策の有無を判定。無対策での施工は不可。
ボーリング調査(鉛直、水平)、ボーリング孔からのボアホールカメラ、弾性波探査等で、ひび割れの範囲を特定すること。
- ・対策としては、以下2点が考えられる。
 - ①ひび割れを有していても対策を行うことで橋台基礎の支持層として評価ができる場合
グラウンドアンカー等で対策を実施。
 - ②ひび割れ対策をしても橋台基礎の支持層として評価ができない場合
直接基礎を杭基礎に変更(深礎杭もしくは大口径深礎杭)

- ・ボーリング調査等により、ひび割れ範囲を早急に特定し、対策工法を検討。
