国道424号有田川町修理川地内の崩土による通行止について（第2報）

国道424号 有田川町修理川崩土 道路防災ドクター 現地調査・診断内容

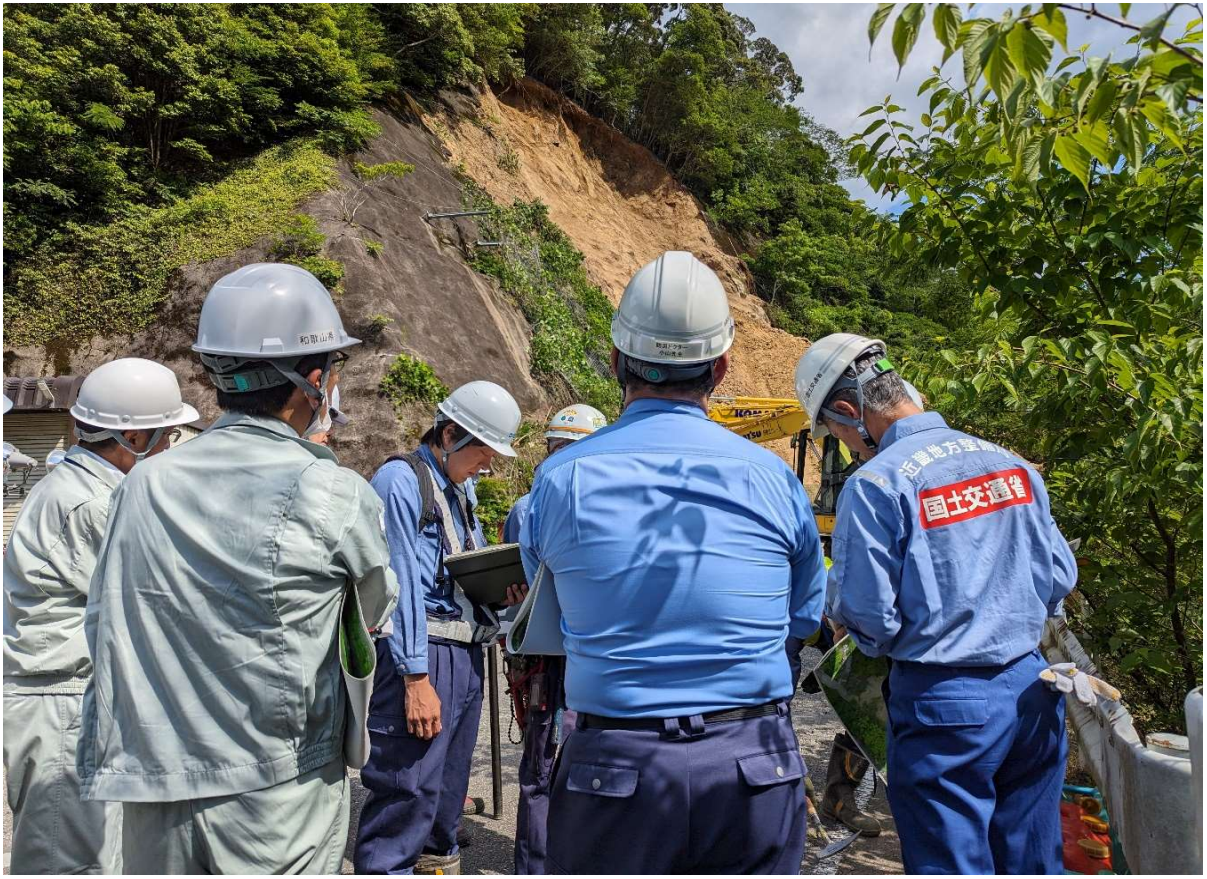
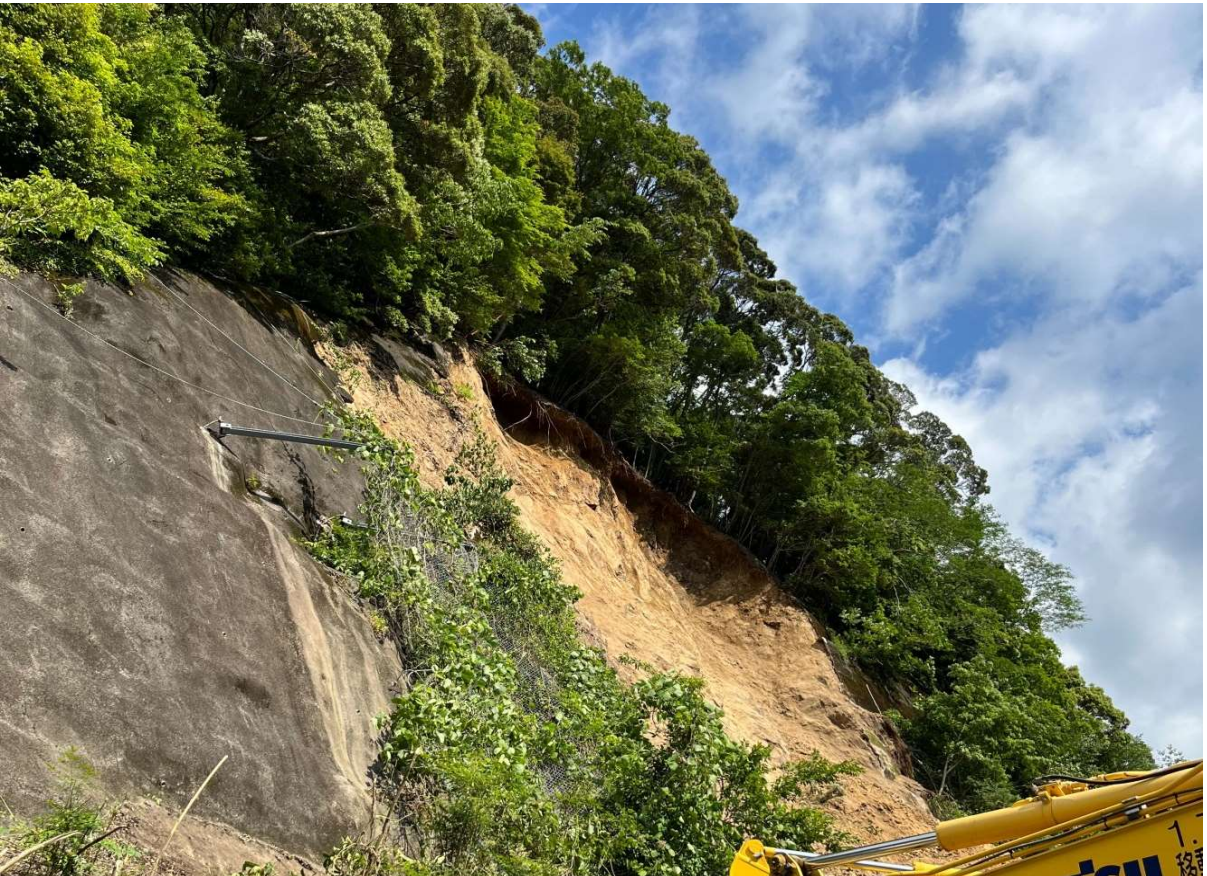
【現地調査の状況】

- ・今回崩土の原因として、下記が考えられる。
 - ＜素因＞岩盤は流れ盤構造であり、潜在的に道路への崩壊が起きやすい地質状況であった。
 - ＜誘因＞長年の風雨による風化で岩盤が劣化、また、斜面上部で樹木が発達しており、割れ目に沿って樹根が入り込んで揺さぶり、雨水浸透が発生した。
- ※短期間での降雨による影響は、地肌の乾湿状況から考え難い
- ・今後の崩土拡大等のリスクについては、当該地の砂岩泥岩互層が原因となって弱面部からさらに崩壊が拡大していくことが懸念される。

- ・応急復旧として、落ち残った風化岩部の除去と崩壊面整形を行うこと。
- ・現在の通行止め状況を解消するためには、仮設防護柵（崩土幅をカバーできるだけの延長でH鋼建込み、および矢板設置）を施すことが必要である。
- ・道路交通の安全を確保するために、その他必要な対策工等の実施を検討することが望ましい。
- ・今後の恒久対策については、斜面保護として鉄筋挿入工等の対策工実施が必要となる。対策工設計に先んじて調査ボーリング工等による岩盤部の基礎資料を取得して適切な定着長等を決めていくことが重要である。
